i24x0/i26x0/i28x0 掃描機

參考手冊

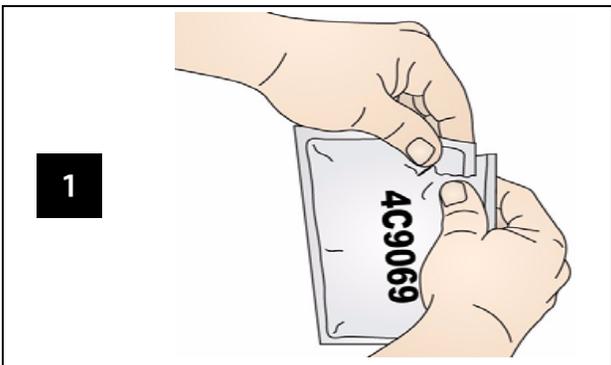
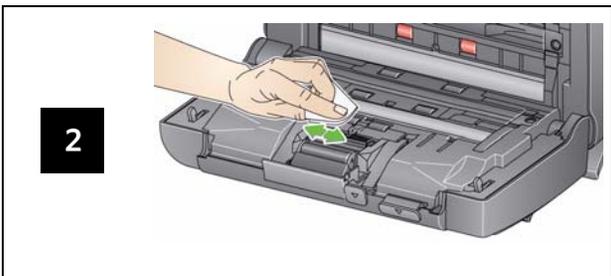
清潔滾筒

重要資訊：滾筒清潔墊含有會導致眼睛敏感的十二醇乙烯醚硫酸酯鈉。有關詳情，請參閱 MSDS。
