Σαρωτές i24x0/i26x0/i28x0

Οδηγός αναφοράς

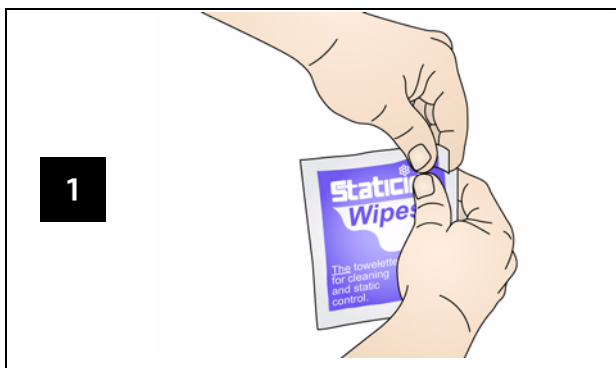
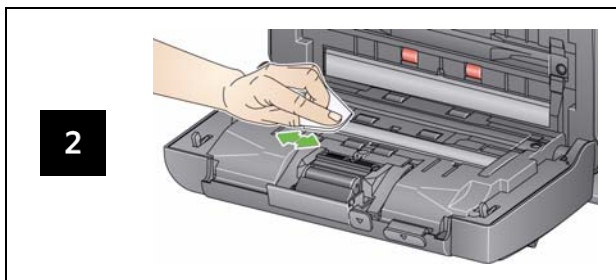
## Καθαρισμός της περιοχής απεικόνισης

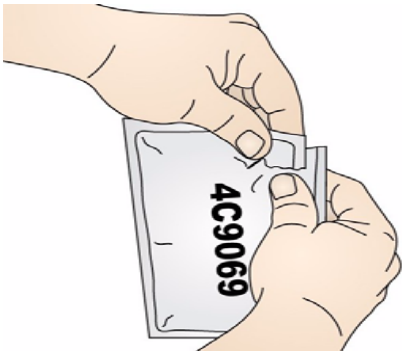
1

## Καθαρισμός των κυλίνδρων

**ΣΗΜΑΝΤΙΚΟ:** Το μαντηλάκι καθαρισμού κυλίνδρων περιέχει λαυρυλο-αιθεροθειϊκό νάτριο που μπορεί να προκαλέσει ερεθισμούς στα μάτια. Για περισσότερες πληροφορίες ανατρέξτε στα δελτία δεδομένων ασφαλείας υλικών (MSDS).

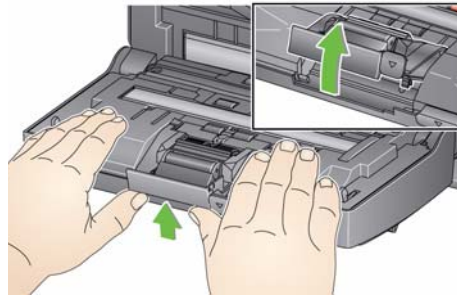
1

## Καθαρισμός και αντικατάσταση της μονάδας διαχωρισμού

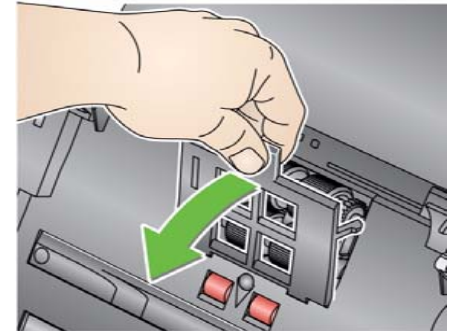
1

## Καθαρισμός και αντικατάσταση της μονάδας τροφοδοσίας
