i24x0/i26x0/i28x0 스캐너

참고 안내서

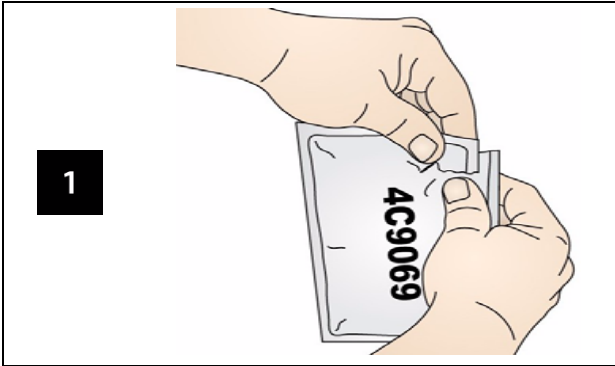
롤러 청소

중요: 롤러 청소용 패드에는 안구 자극을 유발할 수 있는 SLES (Sodium Lauryl Ether Sulfate)가 포함되어 있습니다. 자세한 내용은 MSDS를 참조하십시오.
