イメージングガイドの清掃

i24x0/i26x0/i28x0 スキャナー

リファレンスガイド

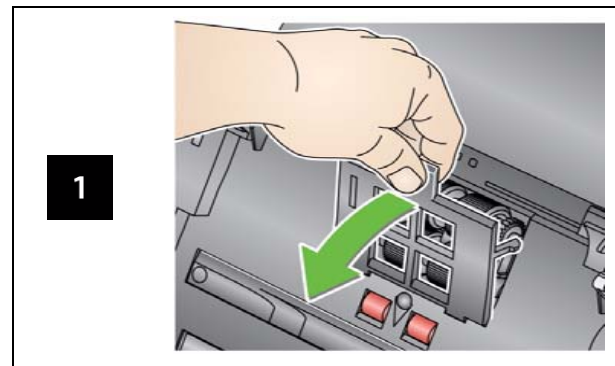
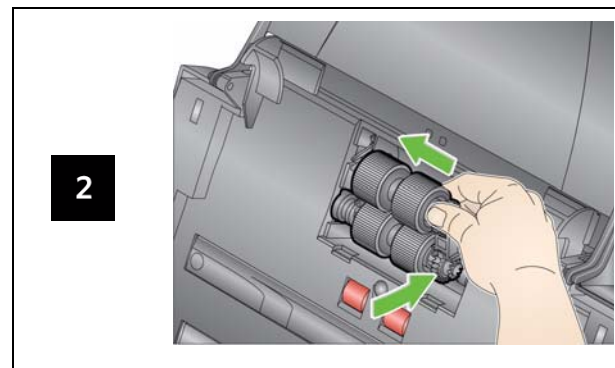
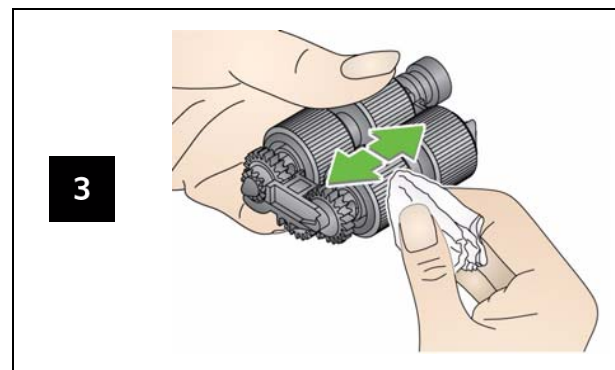
フィードモジュールの清掃と交換
